BRANDFORSØG MED FINGERSKARREDE LIMTRÆLAMELLER

ISSN 0105-7421 RAPPORT NR. 8102

Peter C. Nielsen og Frits Bolonius Olesen, Aalborg Universitetscenter

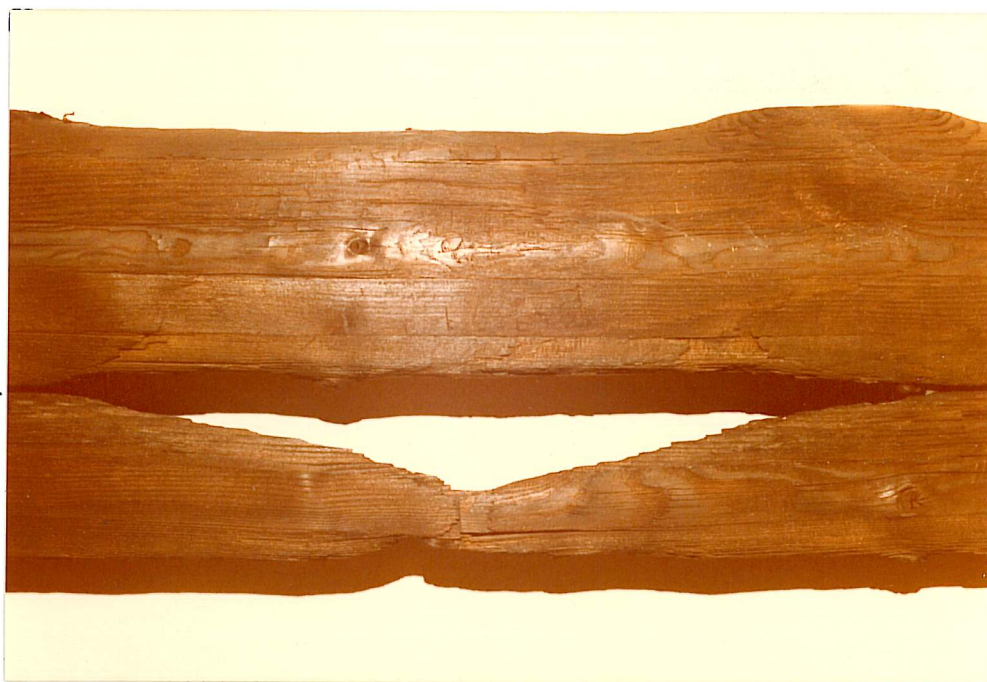
Figur 1. Limtræbjælke (tværsnit 140·300 mm) efter 90 minutters brandpåvirkning i h.t. ISO 834. Trækullaget er afbørstet. Efter 37 minutters brandpåvirkning svigtede fingerskarringen i den tredienederste lamel momentant, hvilket gav anledning til den stærkt accellererede indbrænding i de overliggende lameller.

Ved ét af disse forsøg blev gjort en bemærkelsesværdig iagttagelse, idet prøvelegemet (en 4 meter lang limtræbjælke med tværsnit 140·300 mm) svigtede momentant længe før forventet. Ved forsøget var det planlagt at registrere nedbøjningsforløbet under konstant last (maksimalt moment = 36 kNm) i hele forsøgsperioden på 90 minutter. Imidlertid indtrådte pludseligt brud allerede efter 37 minutters brandpåvirkning, hvorefter prøvelegemet aflastedes (medens forsøget iøvrigt fortsattes for at muliggøre måling af indbrændingen efter 90 minutters påvirkning). Årsagen til bruddet viste sig at være svigt af en fingerskarring i bjælkens tredienederste lamel. Dette svigt gav anledning til en stærkt accellereret indbrænding i de overliggende lameller, jvf figur 1.

Fingerskarringens pludselige svigt synes umiddelbart vanskeligt forklaret i betragtning af dens relativt store afstand fra forkullingszonen (bortset fra den sideværts indbrænding). Med mindre den konkrete fingerskarring tilfældigvis har haft en ekstraordinær svaghed, som kan være årsag til svigtet, peger forsøget i retning af, at fingerskarringer er betydeligt mere temperaturfølsomme og derfor brandmæssigt mere problemati-
